# REALISATION DU PONTON DE L'ILOT MTSAMBORO

Mémoire de réponse à la demande de compléments du dossier  
de Déclaration AE-2022-09

Version de Février 2023

COMMUNE DE MTSAMBORO

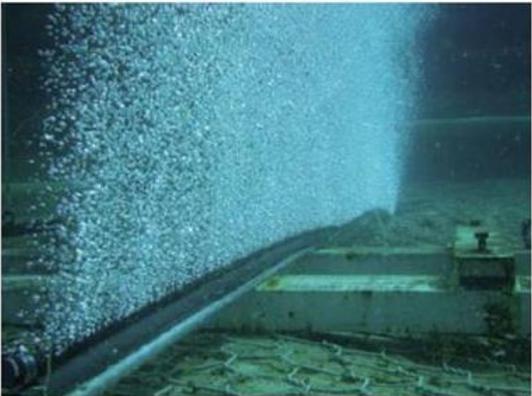
CODE	MR06	OBJET	MISE EN PLACE D'UN RIDEAU DE BULLE LORS DU BATTAGE	
PHASE	<input type="checkbox"/>	Conception	<input checked="" type="checkbox"/> Construction	<input type="checkbox"/> Démantèlement
	<input type="checkbox"/>	Pré-construction	<input type="checkbox"/> Exploitation	<input type="checkbox"/> Post-démantèlement
<b>OBJECTIF</b>				
Réduire l'impact acoustique du battage				
<b>DESCRIPTION</b>				
<p>Un rideau de bulles est mis en place dans la zone directe autour des pieux préalablement au positionnement de chaque pieu.</p> <p>Un tuyau est installé sur le fond. L'air est distribué dans une rampe lestée et percée de buses suffisamment rapprochées pour permettre l'échappement de l'air sous forme d'un rideau de bulles (buses d'un diamètre de 2 mm espacées de 3 cm).</p> <p>L'air est produit à partir d'un compresseur ordinaire disposé sur le navire de servitude.</p>

<p>Le rideau de bulles est activé avant le premier coup de battage sur le pieu, et reste en activité jusqu'à la fin du battage de ce même pieu. Il est ensuite désactivé avant d'être remplacé pour le prochain pieu.</p>

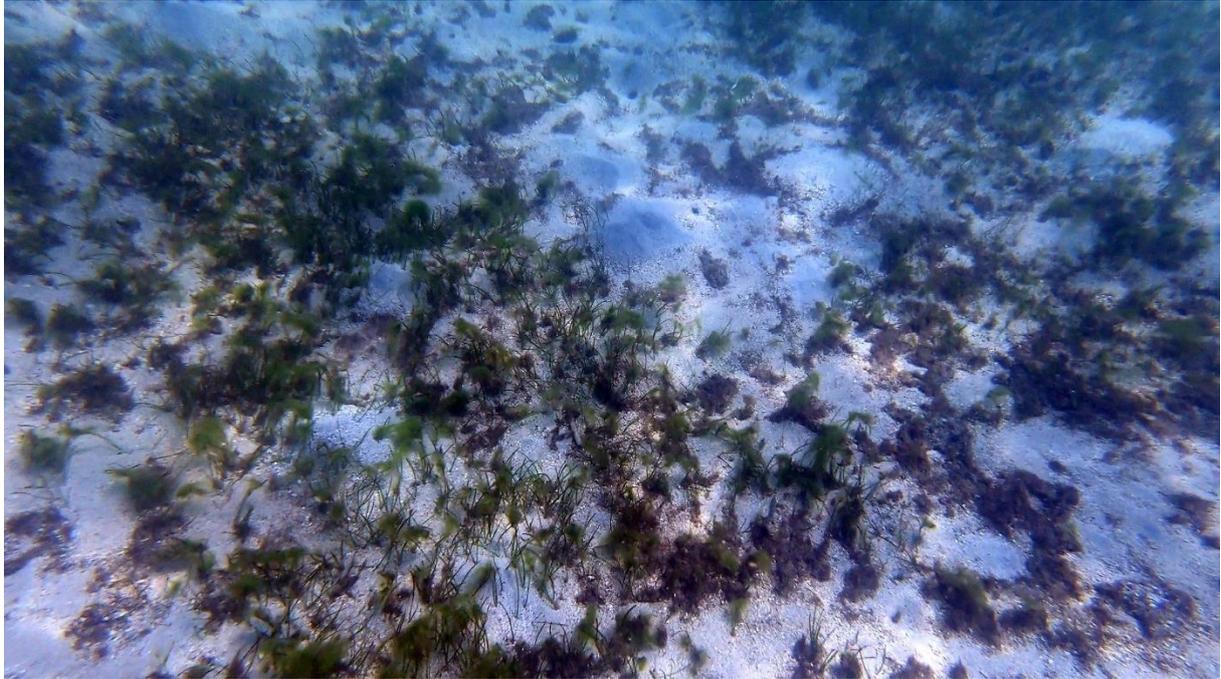
**Figure 5-1 – Herbier à *Halodule* très ennalgué sur le platier d'Antakoudja en janvier 2023**

En 2023, cet herbier est toujours présent, mais fortement dégradé. Des observations ponctuelles ont mis en évidence une dominance nette des genres *Halodule* et *Halophila*, qui représentent des espèces opportunistes et résistantes aux perturbations environnementales. Le recouvrement semble compris

L'herbier est peu dense, et en partie recouvert par des épiphytes et macroalgues vertes. Leur présence est probablement liée à la saison chaude (observations effectuées en janvier 2023) et à l'absence de houle plusieurs semaines auparavant.

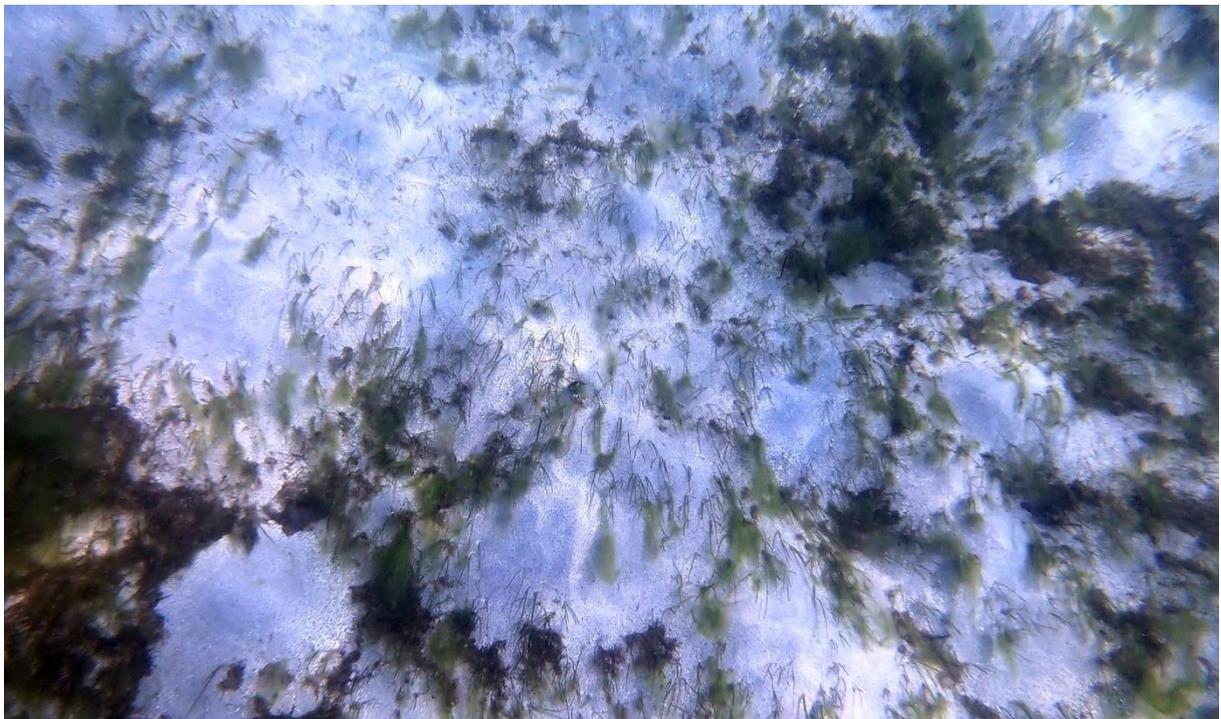
**Figure 5-2 – Herbier à *Halodule* moyennement ennalgué sur le platier d'Antakoudja en janvier 2023**

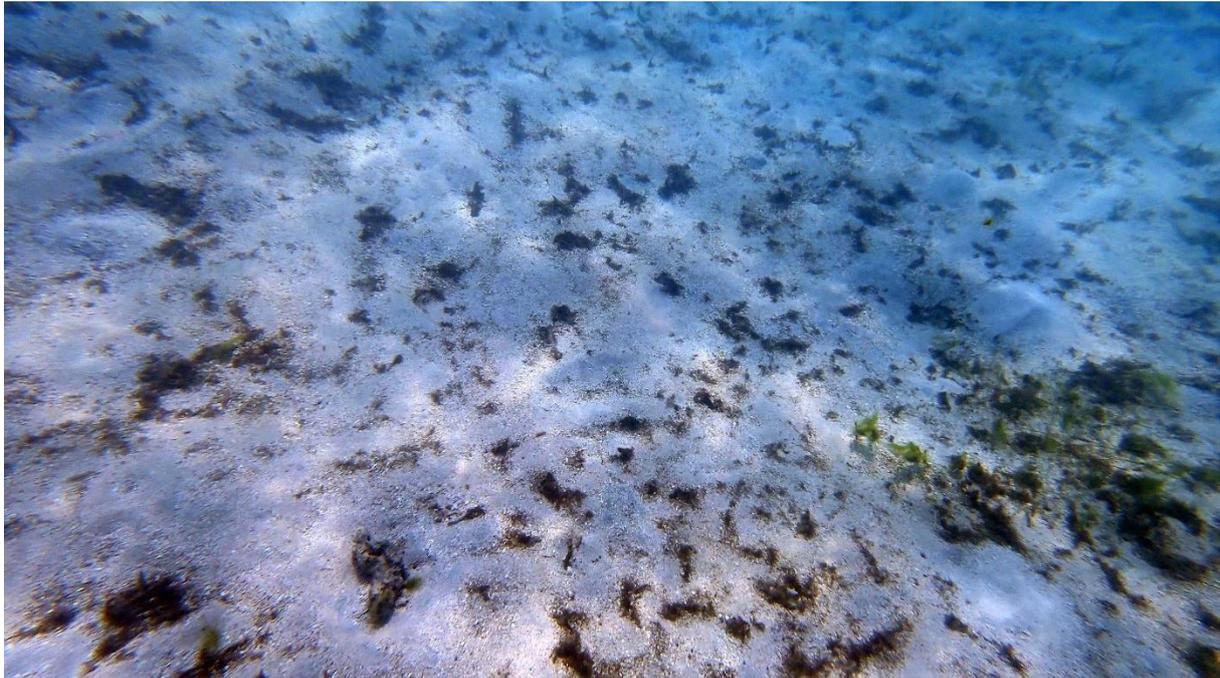
**Figure 5-3 – Zone ennalguée non colonisée par l’herbier sur le platier d’Antakoudja en janvier 2023**
